Sika at Work

Edificio sudamerica – Refuerzo con fibras de carbono

Refuerzo estructural

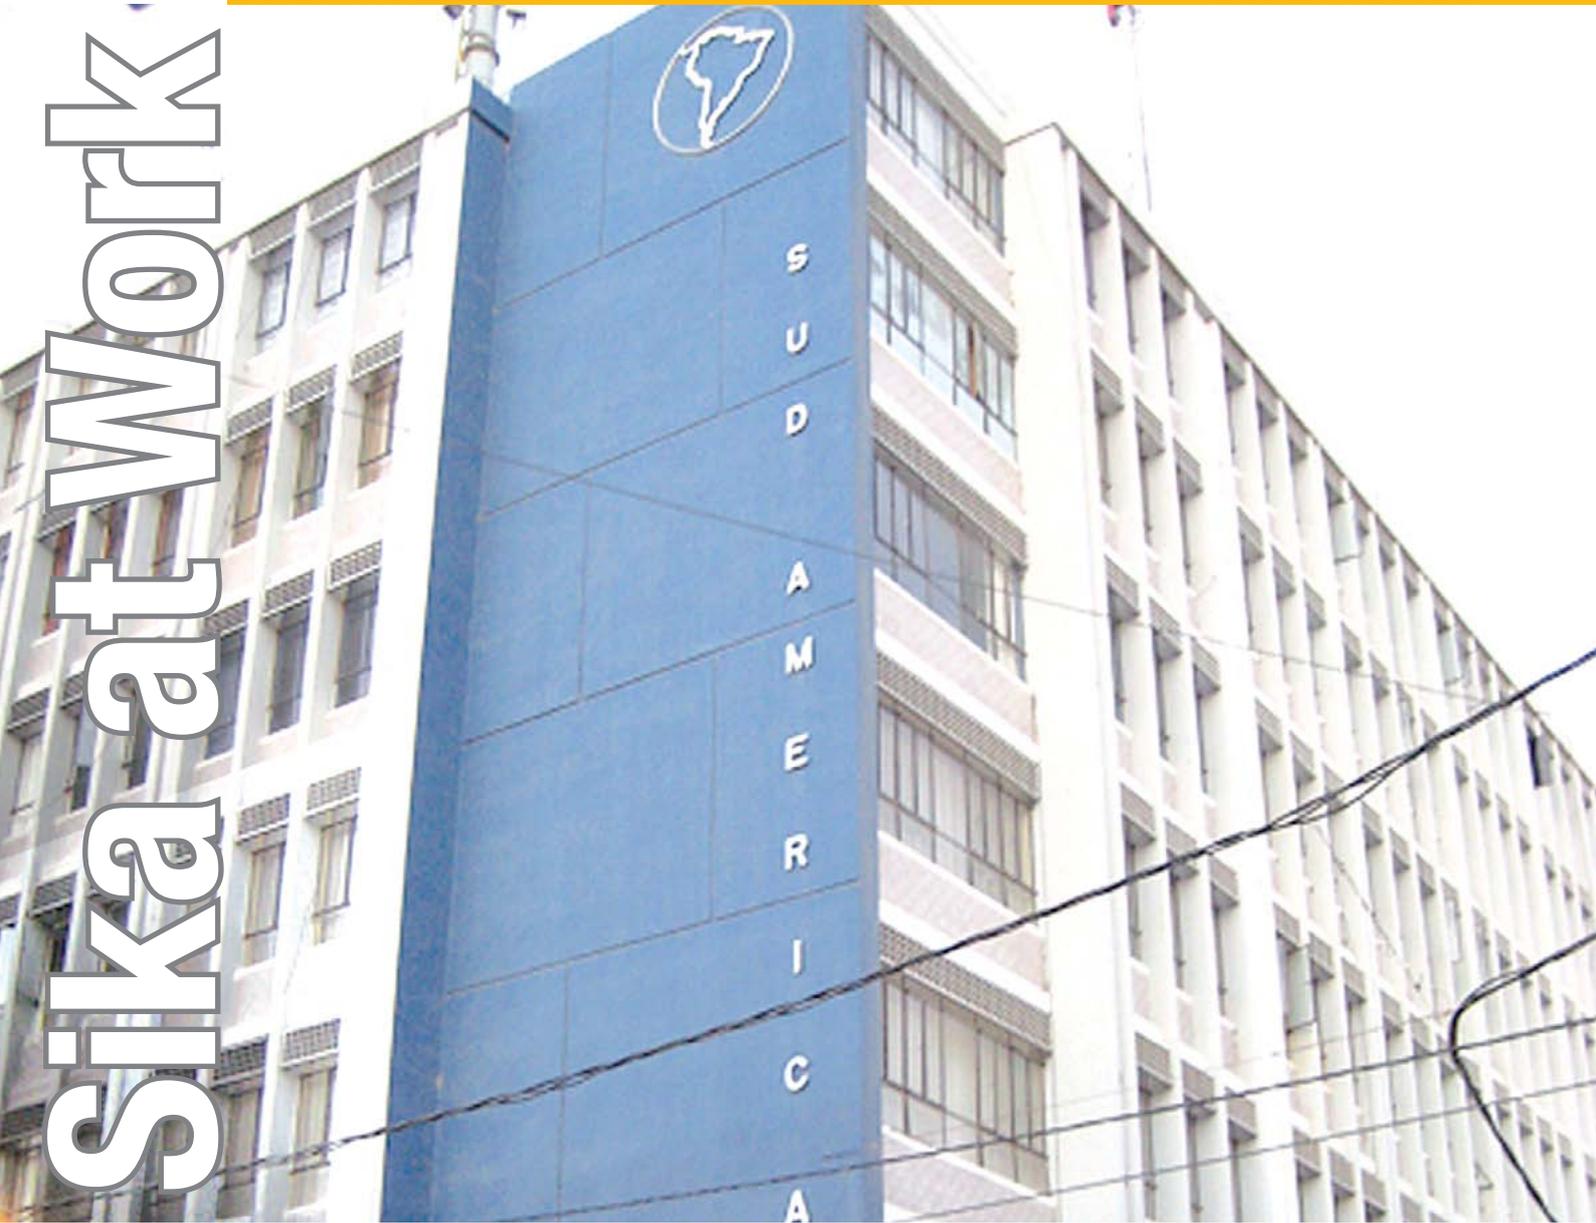
El edificio Sudamérica es una edificación de siete pisos diseñada para acoger oficinas en casi todos sus niveles. El primer piso, destinado para negocios de cómputo, sufrió un incendio durante el mes de julio de este año dejando daños significativos en diferentes ambientes y estructuras.

El proyecto requirió la reparación y refuerzo de elementos estructurales en el primer nivel del edificio, por lo que el ingeniero consultor Oscar Rafael Ontaneda Neyra especificó la aplicación de fibras de carbono en ocho columnas, siete interiores y una exterior.

Para la solución del problema en la resistencia a la compresión de las ocho columnas de concreto armado, Sika recomendó la aplicación de 50 m² de SikaWrap 600C, adherido con Sikadur 301.
